Asbest erkennen – richtig handeln

Sicher arbeiten

Typische Asbestanwendungen

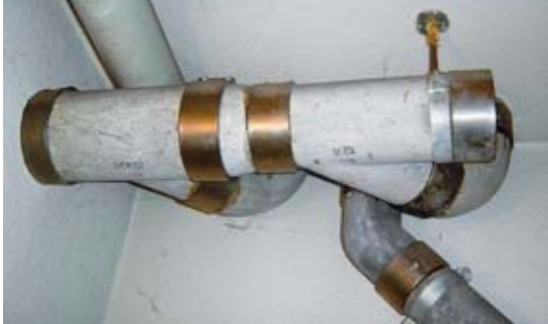
Rohrleitungen aus Asbestzement

Rohrleitungen sind häufig mit Farbe oder Bitumen überstrichen

→ Ohne Beschädigung
keine unmittelbare Gefährdung.

→ Beim Beschädigen oder mechanischen Bearbeiten, (z. B. Trennen mit Schleifmaschine) werden gesundheitsgefährdende Asbestfasern freigesetzt.

Arbeiten gemäss Suva-Merkblatt 84053 für Gebäudetechnik ausführen.

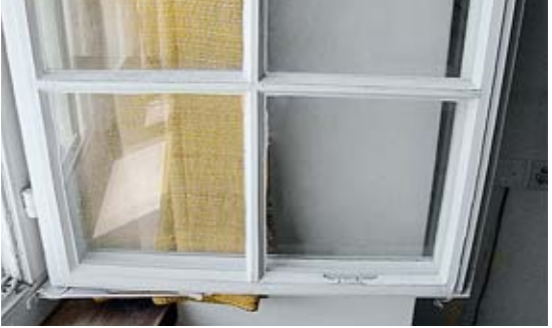
Asbesthaltiger Fensterkitt

Fenster- und Anschlagkitt (Leinölkitt)

→ Ohne Beschädigung
keine unmittelbare Gefährdung.

→ Bei mechanischer Bearbeitung können
grössere Mengen Asbestfasern freige-
setzt werden.

Arbeiten gemäss Suva-Merkblatt 84043
für Schreinerarbeiten ausführen.

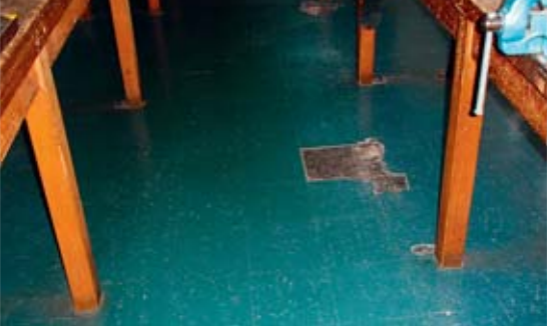
Asbesthaltige Bodenbeläge, festgebunden

Ein- oder zweischichtige Floor-Flex-Beläge. Asbest im Kunststoff festgebunden. Belag wurde als Platten oder in Bahnen verlegt.

→ Ohne Beschädigung
keine unmittelbare Gefährdung.

→ Beim Entfernen oder Beschädigen
können gesundheitsgefährdende
Asbestfasern freigesetzt werden.

Bodenbelag entfernen gemäss
Suva-Factsheet 33049.

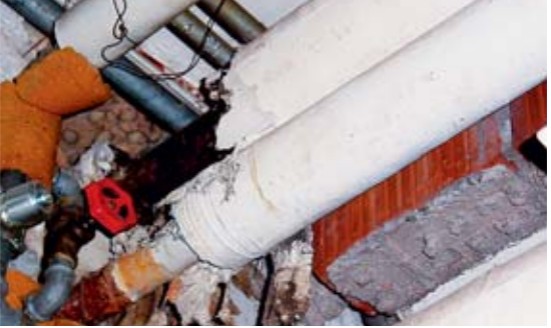
Asbesthaltiger Mörtel zur Rohrisolation

Mörtel ist häufig mit Jutegewebe umwickelt (in der Regel mit einem geringen Asbestgehalt)

→ Aus beschädigtem Material (z. B. durch Alterung) können lokal Fasern freigesetzt werden.

→ Beim Bearbeiten oder Beschädigen können grössere Mengen gesundheitsgefährdender Asbestfasern freigesetzt werden.

Arbeiten gemäss Suva-Merkblatt 84053 für Gebäudetechnik ausführen.

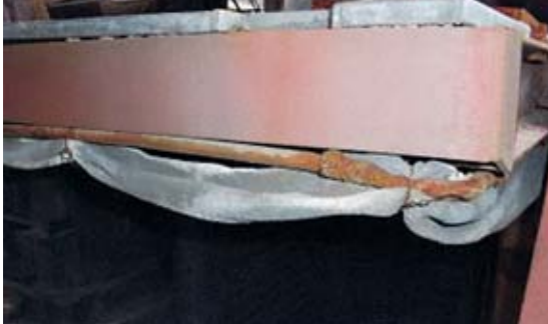
Asbesttücher als Brand- oder Feuerschutz

Sie bestehen aus fast reinem Asbest

→ Aus beschädigten Asbesttüchern können gesundheitsgefährdende Asbestfasern freigesetzt werden.

→ Beim Entfernen oder Beschädigen können grössere Mengen gesundheitsgefährdender Asbestfasern freigesetzt werden.

Vorgesetzte benachrichtigen. Das weitere Vorgehen abklären. Entfernung nur durch Spezialfirmen für Asbestsanierungen. Weitere Angaben ab Seite 26.

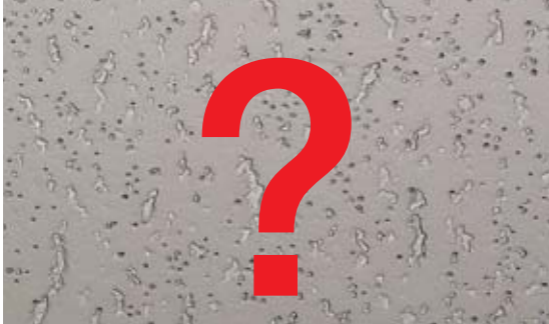
Unbekanntes Material

Die Beispiele in dieser Broschüre zeigen typische Asbestanwendungen. Auch andere Materialien können Asbest enthalten.

Im Zweifelsfall sind weitere Abklärungen durchzuführen (z. B. Analysen von Materialproben; siehe auch «Asbestverdacht – wie weiter» ab Seite 26).
